SUUPOHJAN PERUSPALVELULIIKELAITOSKUNTAYHTYMÄ

# Nummijärven uimavesiprofiili

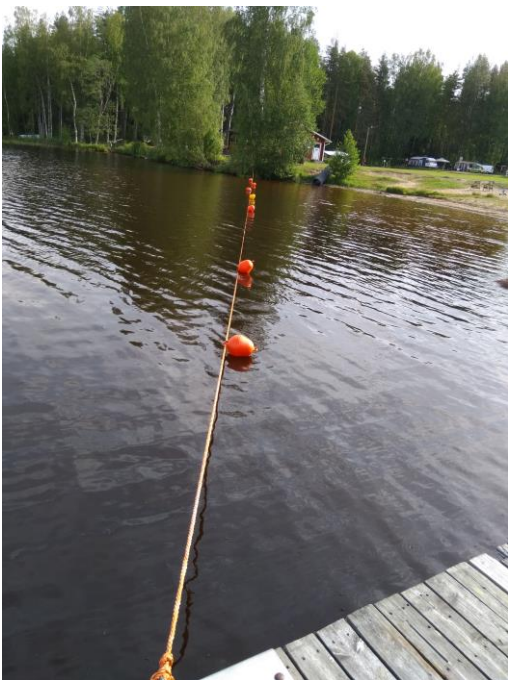
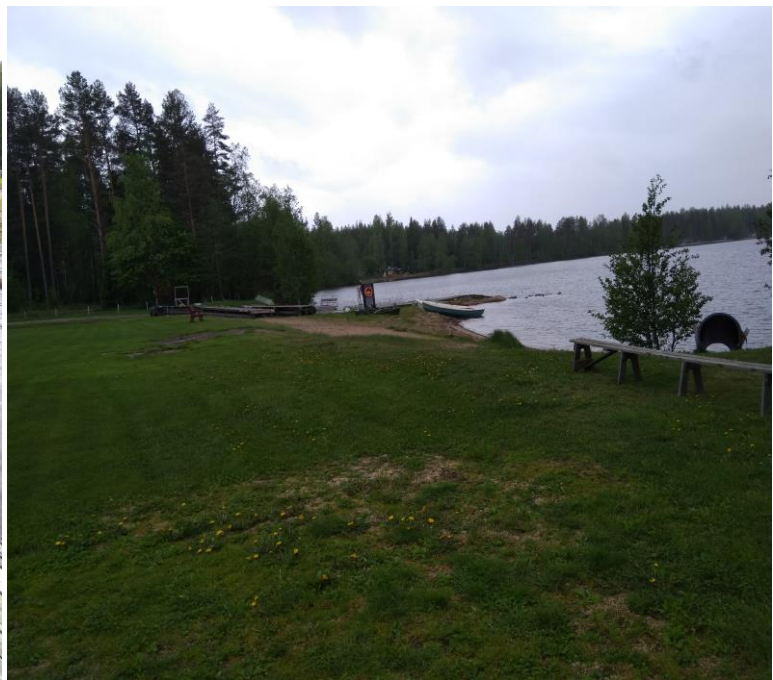
2.7. Kuvat uimakaudelta 2019.

3.1 Vesityyppi	Järvi
3.2 Rantatyyppi	Hiekkaranta
3.3 Rantavyöhykkeen ja lähiympäristön kuvaus	Hiekkaranta, jonka läheisyydessä on leirintäalue ja metsikköä.
3.4 Veden syvyyden vaihtelut	0-3 metriä.
3.5 Uimarannan pohjan laatu	Hiekkapohja jonka päällä on humuskerros.
3.6 Uimarannan varustelutaso	2 rantasaunaa pukeutumistiloiheen, pukukoppi, leikkikenttä, nurmialue, laituri, ilmoitustaulu, vuokraveneitä ja grillikatos. Leirintäalue ja autoille parkkipaikka rannan välittömässä läheisyydessä.  Ilmoitustauluilta löytyy uimavesinäytetulokset, viranomaistiedotteet liittyen uimaveden laatuun, hätä- ja pelastautumisohjeet, uimarannan osoite- ja koordinaattitiedot sekä rannan ylläpitäjän ja viranomaisen yhteystiedot.
3.7 Uimareiden määrä (arvio)	n. 0-60/pvä
3.8 Uimavalvonta	Ei uimavalvontaa.
